**ÁREA TEMÁTICA: Sustentabilidade**

**USO DOS RESÍDUOS DE PEDRA MORISCA DA CIDADE DE CASTELO DO PIAUÍ NA PRODUÇÃO DE CONCRETO**

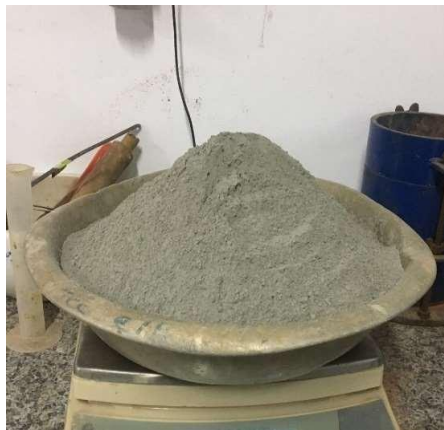
O cimento utilizado foi o Cimento Portland CII32-E, da marca POTY, adquirido no comércio local na cidade de Teresina/PI (Figura 1). O material estava em perfeito estado de conservação, anteriormente foi armazenado em ambiente

Figura 1 – Cimento Portland [Autoria própria]

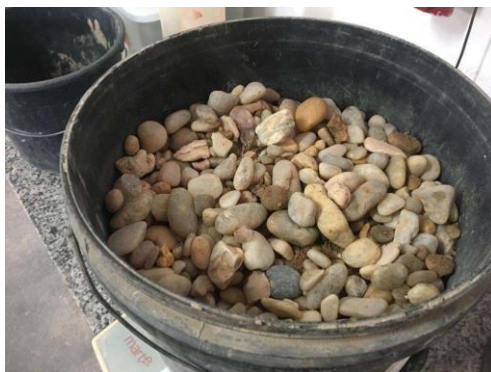
O agregado graúdo utilizado, Figura 2, foi do tipo seixo e estava ausente de matéria orgânica.

Figura 2 – Agregado graúdo (Seixo) [Autoria própria]

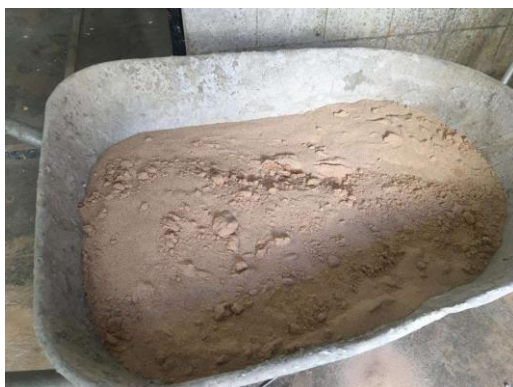
O agregado miúdo foi areia natural fina (0,018 mm), ver Figura 3.

Figura 3 – Agregado miúdo (Areia) [Autoria própria]

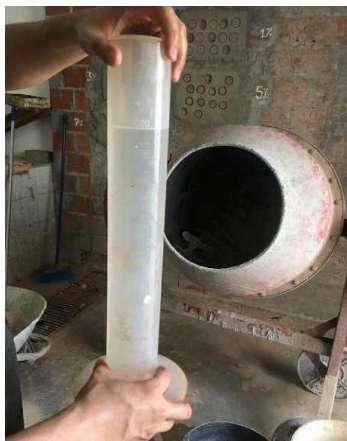
Figura 4 – Água de amassamento [Autoria própria]

A água de amassamento usada foi disponibilizada pelo Centro Universitário Santo Agostinho. Esta possui características físicas e químicas adequadas para a produção do concreto, ver Figura 4.

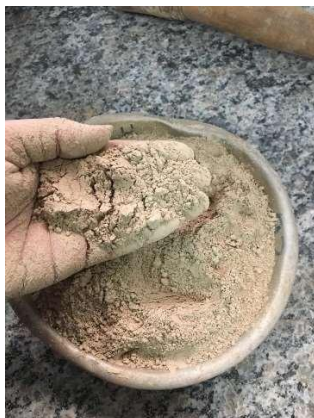
Foi utilizado o pó do resíduo da pedra Morisca gerado no processo de beneficiamento, onde ocorre o corte ou polimento e foi usado para substituição parcial como aglomerante. O pó utilizado foi mantido com os mesmos cuidados do cimento e foi destorroado antes do amassamento, está representado na Figura 5.

Figura 5 – Pó da pedra Morisca [Autoria própria].

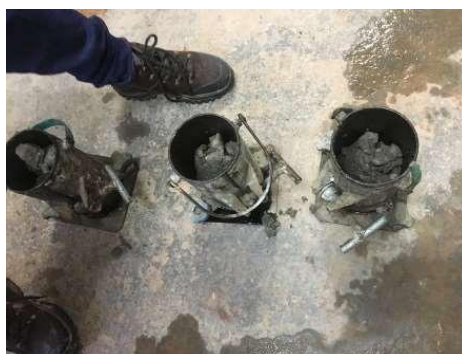
Foram moldados três corpos de prova cilíndricos com dimensões de (100x200) mm para cada traço definido como mostra na Figura 6, totalizando 15 corpos de prova. Em seguida foram curados inicialmente nas primeiras 24h, após isso foi realizado o desmolde e colocados em cura úmida em um tanque com água até os 28 dias a partir do término da moldagem, como mostram as Figuras 6 e 7. A moldagem foi realizada conforme diretrizes da NBR 5738:2015 [8]. Posteriormente, dado os 28 dias de cura, foi feito o ensaio de resistência à compressão.

Figura 6 – Moldagem de corpo de prova [Autoria própria]

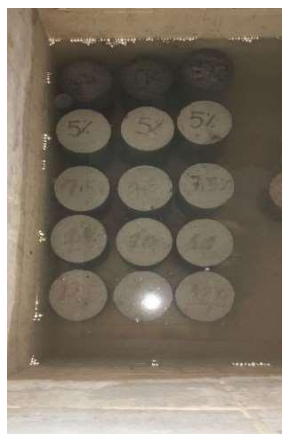
Figura 7 – Cura úmida [Autoria própria]

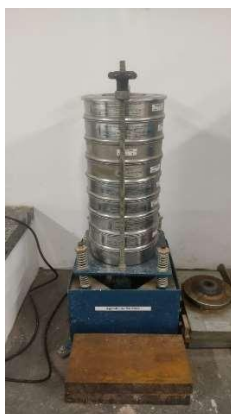
Realizou-se a caracterização dos resíduos da pedra Morisca para a determinação da distribuição granulométrica e dimensão máxima característica. Foi realizada por peneiramento com o agitador de peneiras, conforme a NBR NM 248:2003 [9], afim de obter granulometria uniforme para ser usada como aglomerante e verificar o diâmetro médio, o peneiramento está representado na Figura 8.

Figura 8 – Ensaio de peneiramento [Autoria própria]

Durante o ensaio de peneiramento foi colocado a amostra na peneira de 9,5 mm e ligado o agitador de peneiras. Ao final do processo foi pesado o material retido em cada peneira e calculado a porcentagem em relação a amostra total, também foi identificada o diâmetro médio.

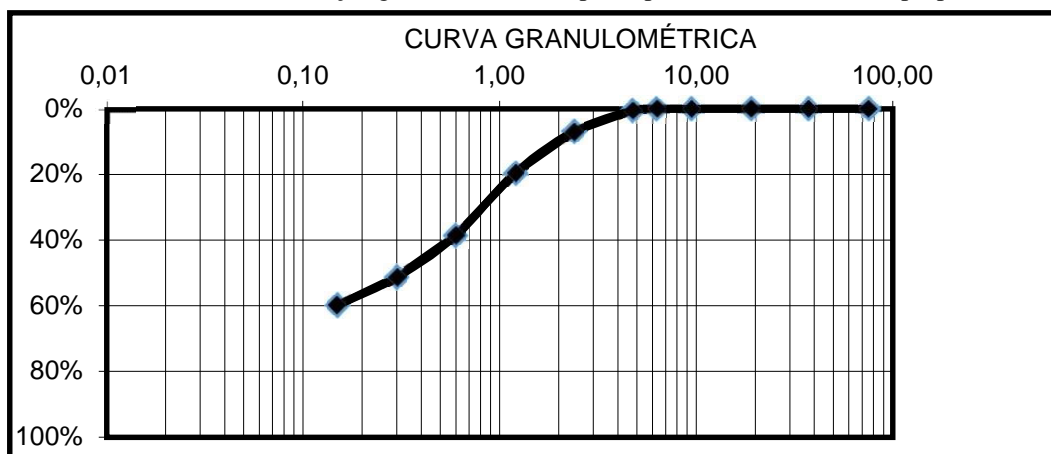
A partir da massa retida acumulada foi elaborado a curva granulométrica do aglomerante oriundo do resíduo da pedra Morisca, sendo utilizado os dados do ensaio b pois foi o que se obteve menos perdas de massa. Foi observado que o

diâmetro médio é 34,90 micrômetros, ou 0,03490 milímetros, o equivalente a 50% da massa acumulada retida, como mostra o Gráfico 1.

Gráfico 1– Curva de distribuição granulométrica do pó da pedra Morisca [Autoria própria]

Por meio da comparação dos resultados foi possível averiguar que os diâmetros médios se assemelham, porém, a distribuição granulométrica do RBRO fica restrita a 0,001mm a 0,2 mm e o pó da pedra morisca fica na faixa de 0,0015 a 4,75 mm.

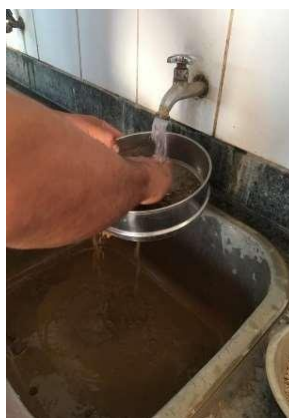
Figura 9 – Ensaio de determinação de material fino passante na peneira de 0,075 mm [Autoria própria]

Durante o ensaio o material foi lavado e percebeu-se que o material passava pela peneira sem dificuldade, demonstrando grande quantidade de finos.

De acordo com a NBR NM 46:2003 [12] o material que fica retido por lavagem na peneira de 0,075 mm (Nº 200) é considerado areia e o que passa se enquadra como silte ou argila e após a análise do material e ter constatado que este é muito fino, passando 100%. Com isso, torna-se inviável a utilização como agregado, por isso a pesquisa foi reajustada para ser utilizada como aglomerante, onde sua granulometria se encaixa, o processo do ensaio e a quantidade passante estão representados nas Figuras 9 e 10, respectivamente.

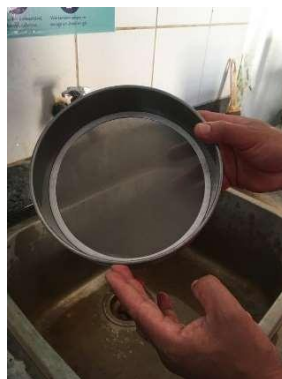
Figura 10 – Material passante na peneira de 0,075 mm [Autoria própria]

Na Figura 10 fica evidente que todo o material passou pela peneira de 0,075 mm, na porção inferior da imagem encontra-se o resíduo na pia.

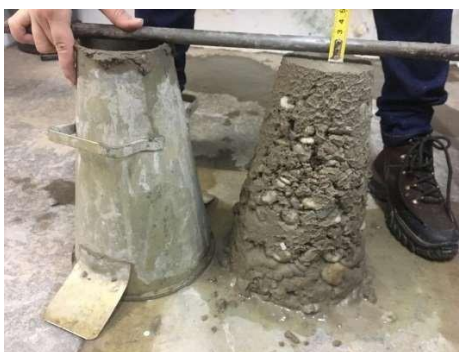
Figura 11 – Abatimento para o traço de Referência [Autoria própria]

Diante dos resultados encontrados foi comprovado que para o TR e substituição de 5% não foi obtido trabalhabilidade aceitável para o TR, visto os abatimentos tem características muito baixa (0-10) e baixa (15-30), respectivamente. Já as demais substituições obtiveram uma consistência média (35-75), ver Figuras 11, 12, 13, 14 e 15.

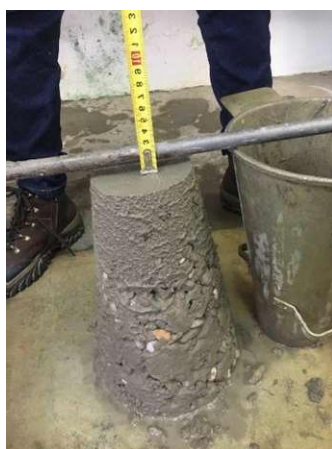
A partir da análise da Figura 12 é possível verificar que o abatimento, portanto a consistência, está muito baixa.

Figura 12 – Abatimento para substituição com 5% do pó da pedra Morisca [Autoria Própria]

A diferença de abatimento do traço anterior para o com substituição tem uma diferença de apenas 3 mm, com característica de consistência baixa.

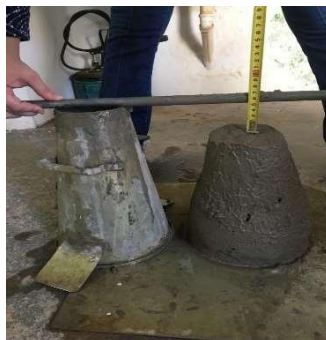
Figura 13 – Abatimento para substituição com 7,5% do pó da pedra Morisca [Autoria Própria]

A partir da substituição de 7,5% é possível notar que o abatimento tem um aumento mais considerável, nesse traço verificou-se que foi obtido consistência média.

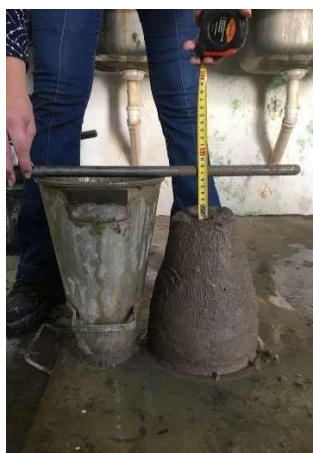
Figura 14 – Abatimento para substituição com 10% do pó da pedra Morisca [Autoria Própria]

A substituição de 10% também trouxe valores de consistência média, assim como o de 7,5%.

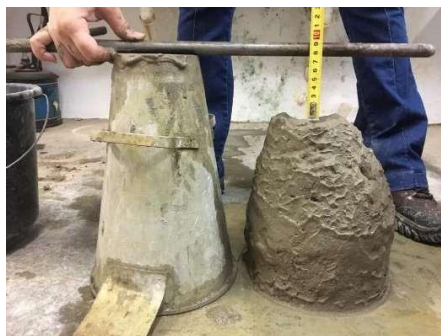
Figura 15 – Abatimento para substituição com 12,5% do pó da pedra Morisca [Autoria própria]

Com a substituição de 12,5% notou-se que houve um abatimento bem maior que os demais citados anteriormente, mas ainda se encaixa na consistência média.

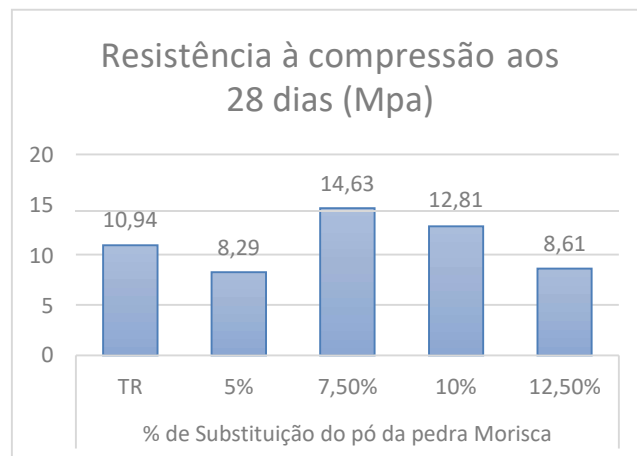
No traço de referência TR foi obtido o valor de 10,94 Mpa e para o traço com 5% houve uma diminuição para 8,29 Mpa. Já para 7,5% de substituição encontrou-se 14,63 Mpa, em 10% foi de 12,81 MPa e para 12,5% o valor de 8,61 Mpa. Na Figura 16 demonstra com detalhes os resultados encontrados no ensaio de compressão uniaxial.

Figura 16 – Resistência à compressão [Autoria própria]

Ao analisar os resultados, observou-se que o traço de referência não atingiu o valor de resistência esperado que seria de 25 Mpa. Na medida que foi feita a substituição para 5% a resistência diminuiu mais, com 7,5% houve um aumento e partir das demais substituição tornou a diminuir. Em todos os traços não obtida a resistência especificada, sendo assim, nenhum dos traços tornou-se viável para a utilização em concretos estruturais.

Fato que deve ser explicado pela escolha do fator água/cimento, que foi iniciado pelo concreto com substituição de 5% de pó da pedra Morisca com intuito de criar um parâmetro para os demais traços, assim foi adotado o fator de 0,64, pois ao colocar água foi observado que o composto continuava seco com as demais quantidades com um fator menor, com isso tornou-se inviável para a obtenção dos requisitos da NBR 6118/2021 [7], que estabelece o fator água/cimento máximo de 0,60 para um concreto armado de 25 MPa, com classe de agressividade II. Tornando esse valor uma possível relação com a diminuição da resistência a compressão.

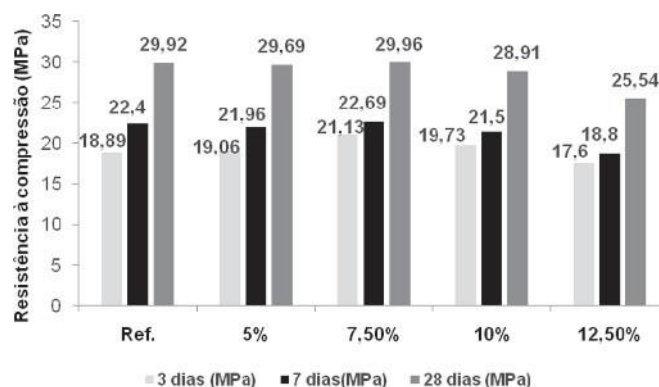
Os resultados do RBRO no qual foi feita a comparação mostrou valores satisfatórios aos 28 dias, obtendo 29,92 MPa, 29,69 MPa, 29,96 MPa, 28,91 MPa e 25,54 MPa para TR e para as porcentagens de substituição de 5%, 7,5%, 10% e 12,5%, respectivamente (ver Figura 17).

Figura 17 – Resistência a compressão do RBRO [6]
